CASO HISTÓRICO

CONTROL DE EROSIÓN

PROTECCIÓN DE TALUDES

CITY GATE - CONTUGAS

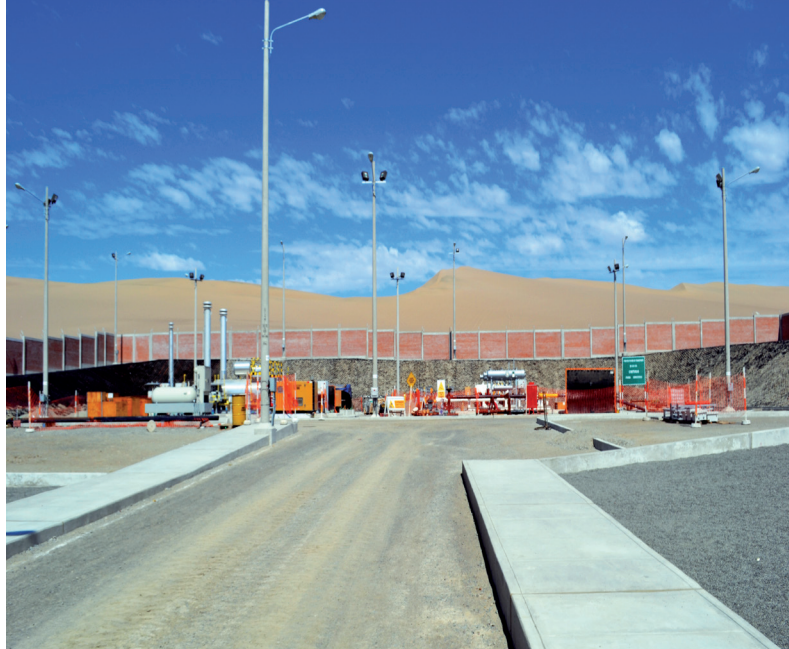
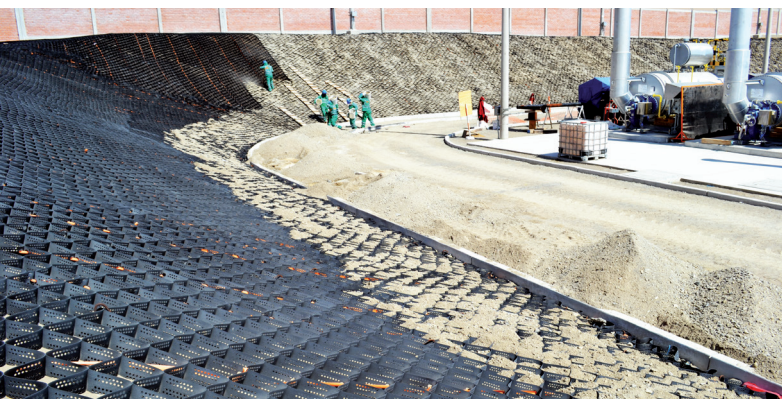
El proyecto de construcción del City Gate de Contugas en Ica se encuentra en una zona de terreno conformada por dunas de arena suelta y muy susceptible a erosión eólica.

El muro perimetral de albañilería de la planta se tenía que construir sobre un talud compuesto por esta arena suelta para evitar grandes movimientos de tierra, por tanto, debido a la naturaleza de este tipo de suelo, era necesario proteger dicho talud para evitar su erosión y evitar la posible socavación de la cimentación del muro perimetral.

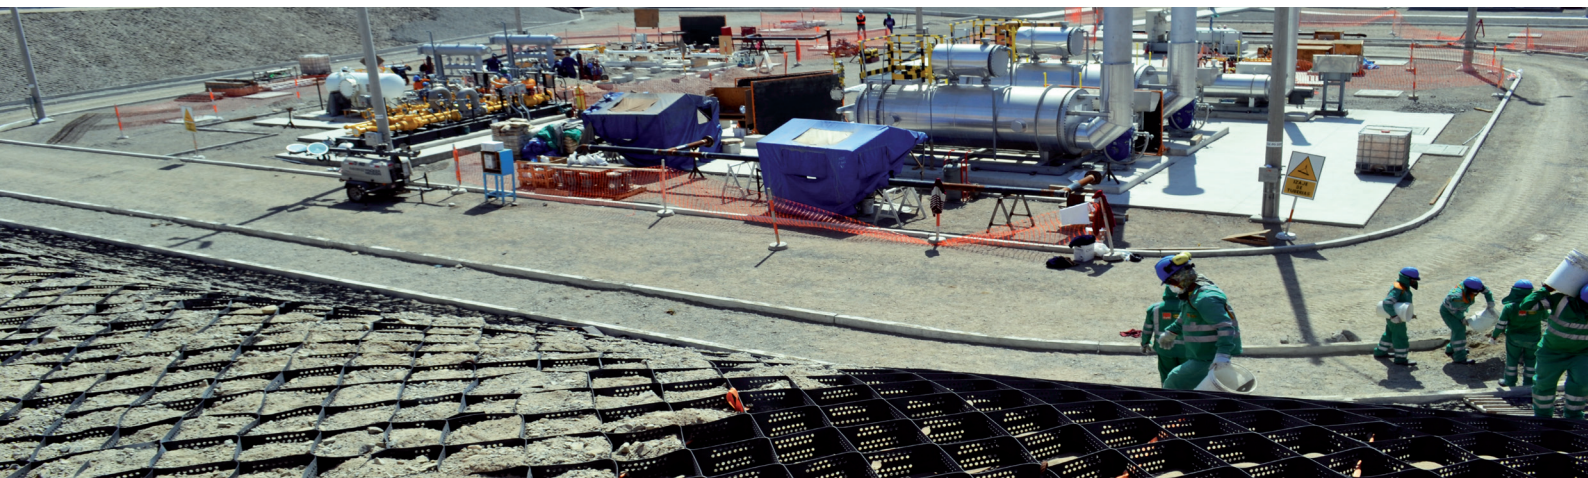
Debido a la dificultad de revegetar el talud por el clima desértico y escasez de agua, además de la dificultad que implicaría su mantenimiento, se optó por geoceldas de HDPE de 4" (10 cm) de peralte rellenas por un material de la zona y un acabado de piedra chancada.
