CASO HISTÓRICO

ESTABILIDAD Y CONTENCIÓN

CENTRO EDUCATIVO DE CHACA

SANTILLANA, AYACUCHO

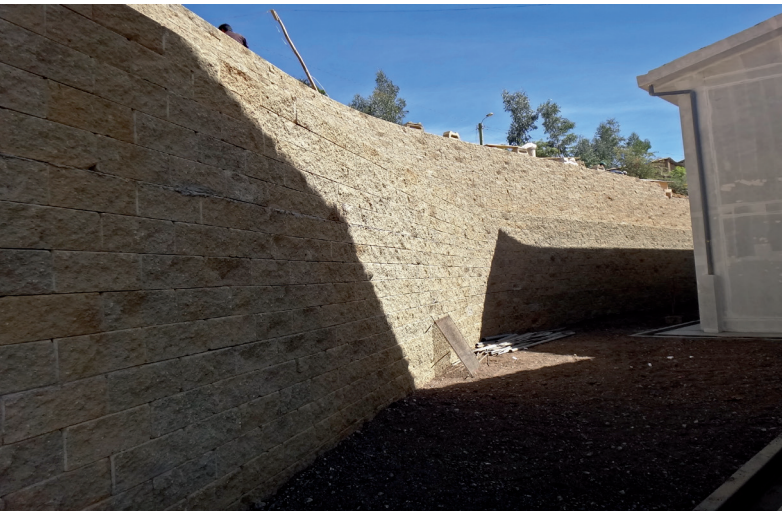
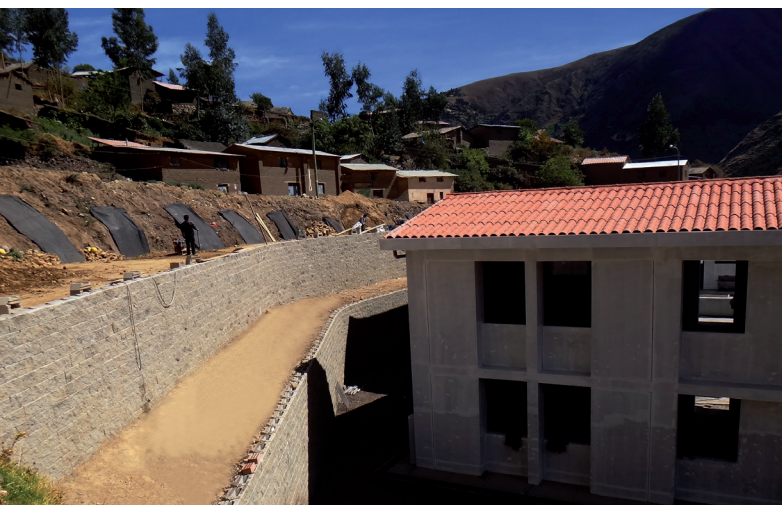
El proyecto estaba conformado por un muro escalonado en dos niveles de aproximadamente 8.60m de altura máxima con una longitud de 140m, teniendo algunas zonas en curva. Se considero también un geocompuesto de drenaje en la parte posterior del muro para evitar que el agua ingrese al suelo reforzado y lo desestabilice.
